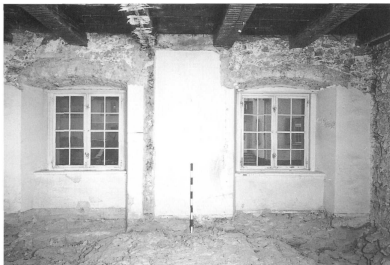
Abb. 24: 1. Obergeschoss, Südwestsicht in Raum 22 des Kernbaues aus der Zeit um 1380; Aufsicht auf das Kreuzgewölbe von Raum 13 und Untersicht an die dendrochronologisch um 1380 datierte, russgeschwärzte Decke

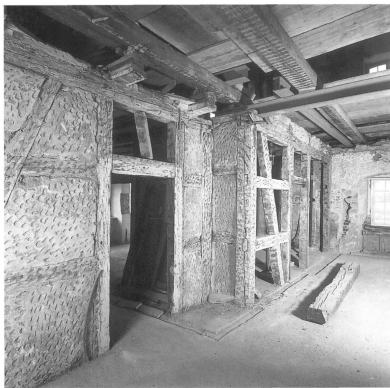
Abb. 25: 1. Obergeschoss, Südsicht in Gang 24; Sichtfachwerk dendrochronologisch datiert mit 1666; linker Teil 1786 anlässlich des Einbaues eines neuen Treppenaufganges um 60 Zentimeter zurückversetzt – der vorspringende Eckpfosten zeigt noch die entsprechenden Zapfenlöcher
