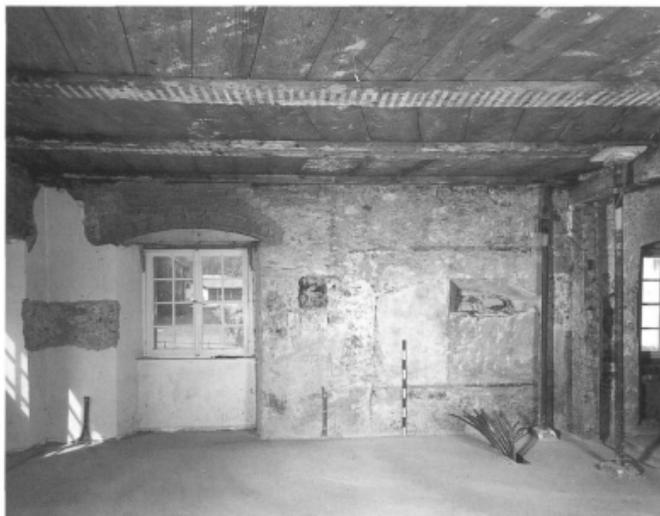
Abb. 26: 1. Obergeschoss, Raum 25; Ansicht der strassenseitigen Aussenwand; rechte Wandhälfte aus dem 16. Jahrhundert mit zugehöriger, stichbogiger Fensternische; linke Wandhälfte und Decke von 1666 d

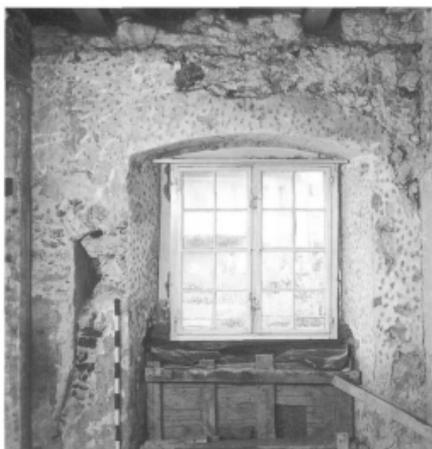
Abb. 27: 1. Obergeschoss, Gang 24, Nordostwand; Die murale Mauerische des 16. Jahrhunderts stösst rechts gegen den Kernbau des 14. Jahrhunderts und enthält eine originale Fensternische; die aktuelle Fensteröffnung ist 1666 durchgebrochen und 1744 ornamental bemalt worden

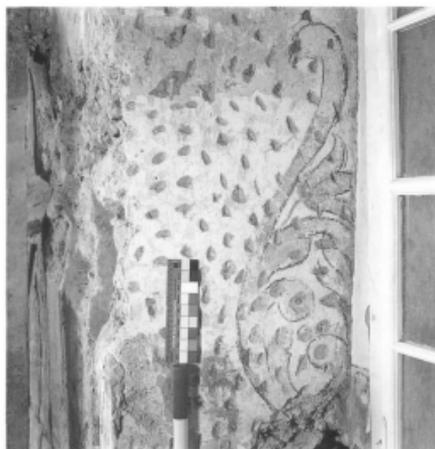
Abb. 28: 1. Obergeschoss, Raum 24; nordöstliche Fensternische mit schwungvollen Rankenornament-Malereien von 1744
