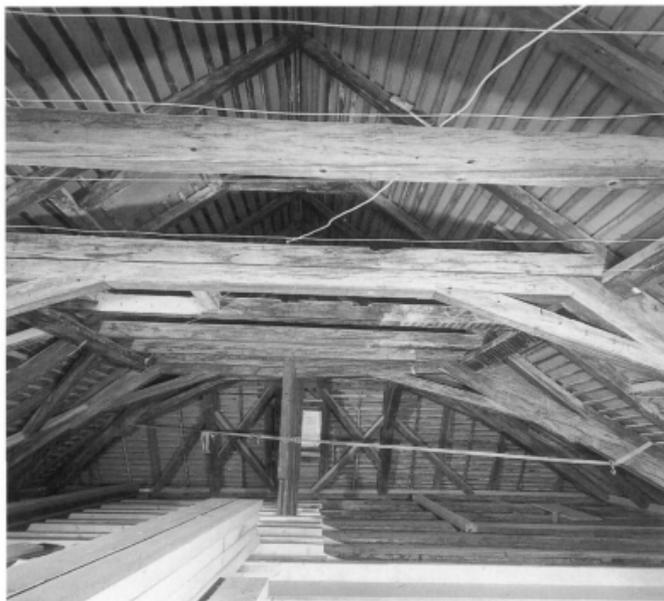
Abb. 34: Der sorgfältig verzimmerte, liegende Dachstuhl von 1786 d

(Abb. 34). Einfache Zierfasen an den Binderbalken bezeugen die Sorgfalt und den Berufsstolz der Zimmerleute. Dachgeschoss und Dachstuhl sind frei von Russ, das heisst, die Kamine führten spätestens seit 1786 den Rauch aus Herd und Ofen übers Dach hoch ins Freie.³² Die Konstruktion bleibt über die neuliche Renovation hinaus eindrückliches Beispiel barocker Zimmermannsarbeit.

Zur Datierung des charakteristischen Umbaus von 1786 liegen einerseits die in der Dachkehle über der Nordostfassade aufgemalte Jahrzahl, andererseits Einträge in der Familiengeschichte Rheinberger vor. Eingehende dendrochronologische Datierungen am Bauholz bestätigen das Baudatum. Sämtliche untersuchten Bauhölzer sind einheitlich im Herbst/Winter 1785/86 gefällt worden, so fünf Deckenbalken über der Küche 11–12

(gefällt im Winter/Frühling 1786), drei Deckenbalken über den Räumen 23 bis 28, acht Balken aus Boden und Fachwerkwänden des zweiten Obergeschosses, sowie sechs Balken aus dem Dachstuhl. Das übereinstimmende Zusammentreffen zweier verschiedener Datierungen wie aufgemalte Jahrzahl und dendrochronologisch ermittelte Bauholz-Fälldaten widerlegt einmal mehr die landläufige Meinung, Bauholz sei früher vor seiner Verwendung besonders lang und sorgfältig getrocknet worden. Das Gegenteil ist der Fall, denn schlagfrisches Holz lässt sich merklich besser von Hand bearbeiten als trockenes – was wir bei der heutigen Mechanisierung kaum mehr wahrnehmen. Auch konnte damals Bauholz nicht ab Lager gekauft werden, der Bauherr holte die Stämme selber aus dem Walde.
