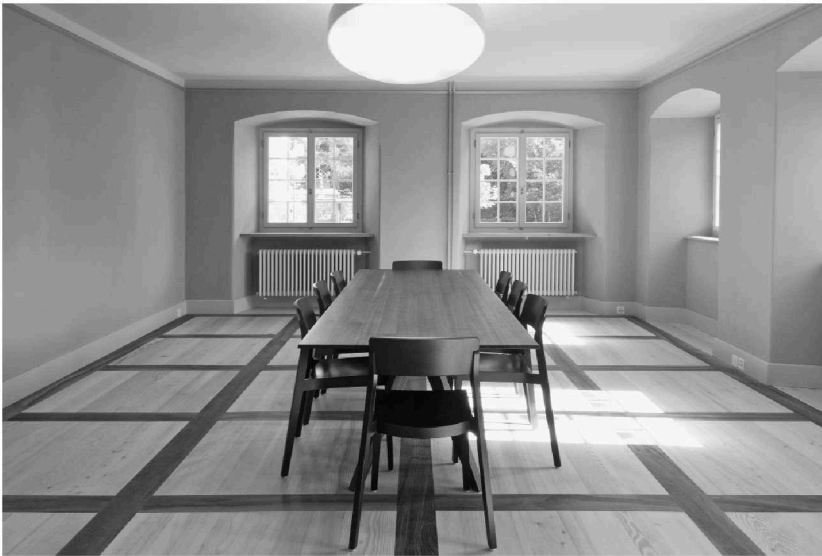
*Oben: «Stube» im 1. Obergeschoss mit dekorativem Holzboden. Die Fenster-nische von Seite 21 ist jetzt geöffnet (hinten links).*

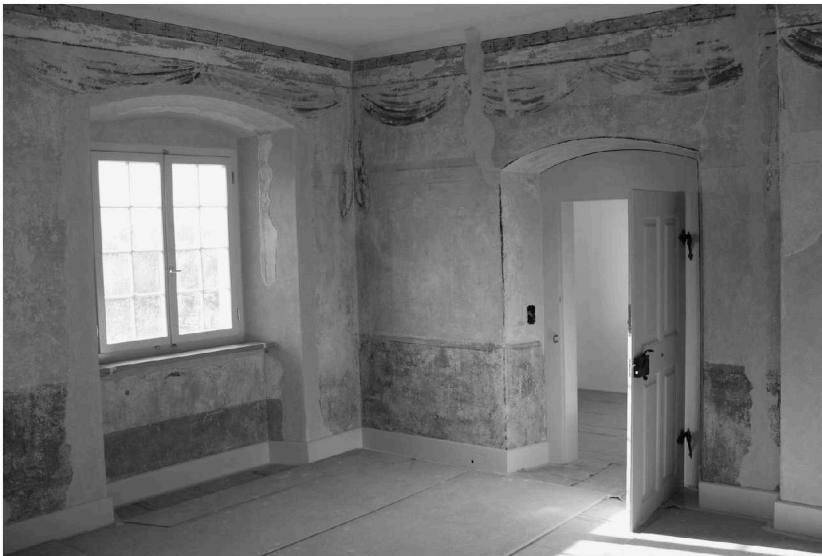
*Unten: Ein für unsere Region einzigartiger Raum im 2. Obergeschoss. Die jetzt freigelegte Wandmalerei wurde bei der neuesten Renovierung entdeckt. Die üppige Dekorationsmalerei entstand um 1830.*

Überrascht waren alle Beteiligten von der einst starken Intensität der Farbigeit der Wohnräume, welche die vorgefundenen Spuren aufzeigten: Eine ursprünglich farbige Gestaltung der Wände hatten wir erwartet, jedoch nicht mit solch kräftigen Farben und über alle Zeitepochen bzw. Schichten (bis zu sechs Farbschichten) hinweg. Einer der beiden grossen Eckräume im 2. Obergeschoss wies gar eine üppige Dekorationsmalerei mit drapierten Vorhängen mit Kordeln und Wandbehang auf. Restaurator Matthias Mutter hat die ungewöhnliche Wanddekoration als Teil der Geschichte des Pfarrhauses gesichert. Die weiteren Wohnräume sind nach einem teils vom Befund inspirierten Farbkonzept der Architektinnen gestaltet worden. Die kräftigen Farben der Wände werden jeweils mit einer Profilleiste, welche als Hängeschiene dient, von der hellen Decke abgesetzt, während eine breite Sockelleiste zu den Holzböden hin abschliesst. Diese ist wie das gesamte Holzwerk im Haus in einem hellen Grauton gehalten. Als Farben sind nur reine Mineral- und Kalkfarben verwendet worden. Nachdem an sämtlichen Wänden und Decken die blaternden Dispersionsanstriche der letzten Jahrzehnte wegen mangelnder Haftung aufwendig entfernt werden mussten, wussten wir um den Wert des traditionellen Aufbaus mit natürlichen Materialien. So sind auch die darunter liegenden Schichten entsprechend mit Kalkputz und die Decken mit schweren Schilfrohrmatten ausgebessert worden. Im ganzen Haus fanden nur massive, aus der Region stammende Materialien Verwendung. So ist die Treppe wieder mit schweren Stufenplatten aus Balzner Stein belegt, der Kalkmörtelboden im Gang wie die Putze der Aussenmauern sind mit lokalem Sand hergestellt und alle Holzböden bestehen aus vier Zentimeter starken, gut gelagerten Weisstannenbrettern. Dies entspricht nicht
