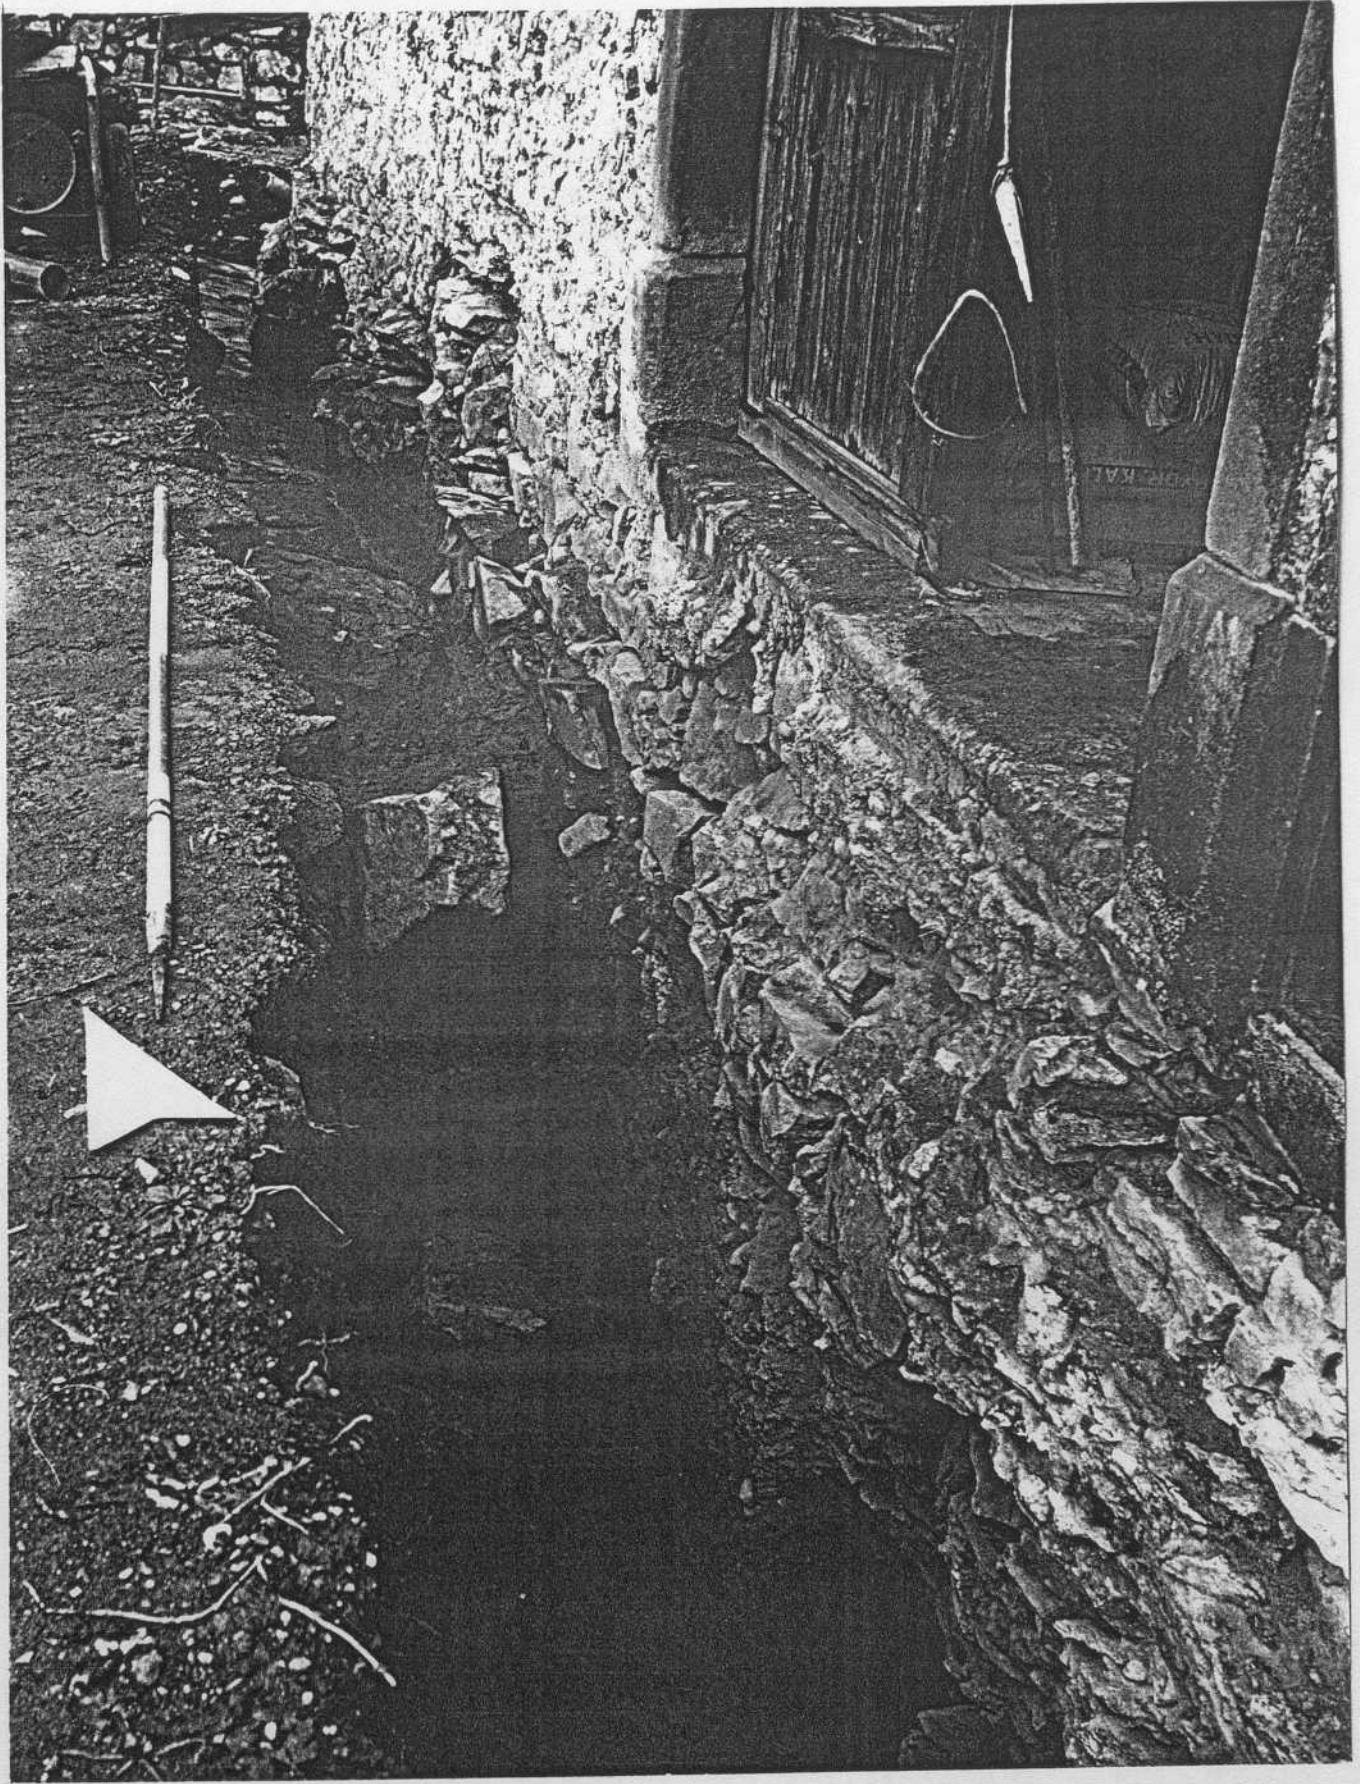
Abb. 15 Blick in die Fundamentlage (A SCH - N-W 1) der Nordwestfassade gegen die Nordecke des Hauses. Ungepflegte Fundation auf anstehendem Fels.
