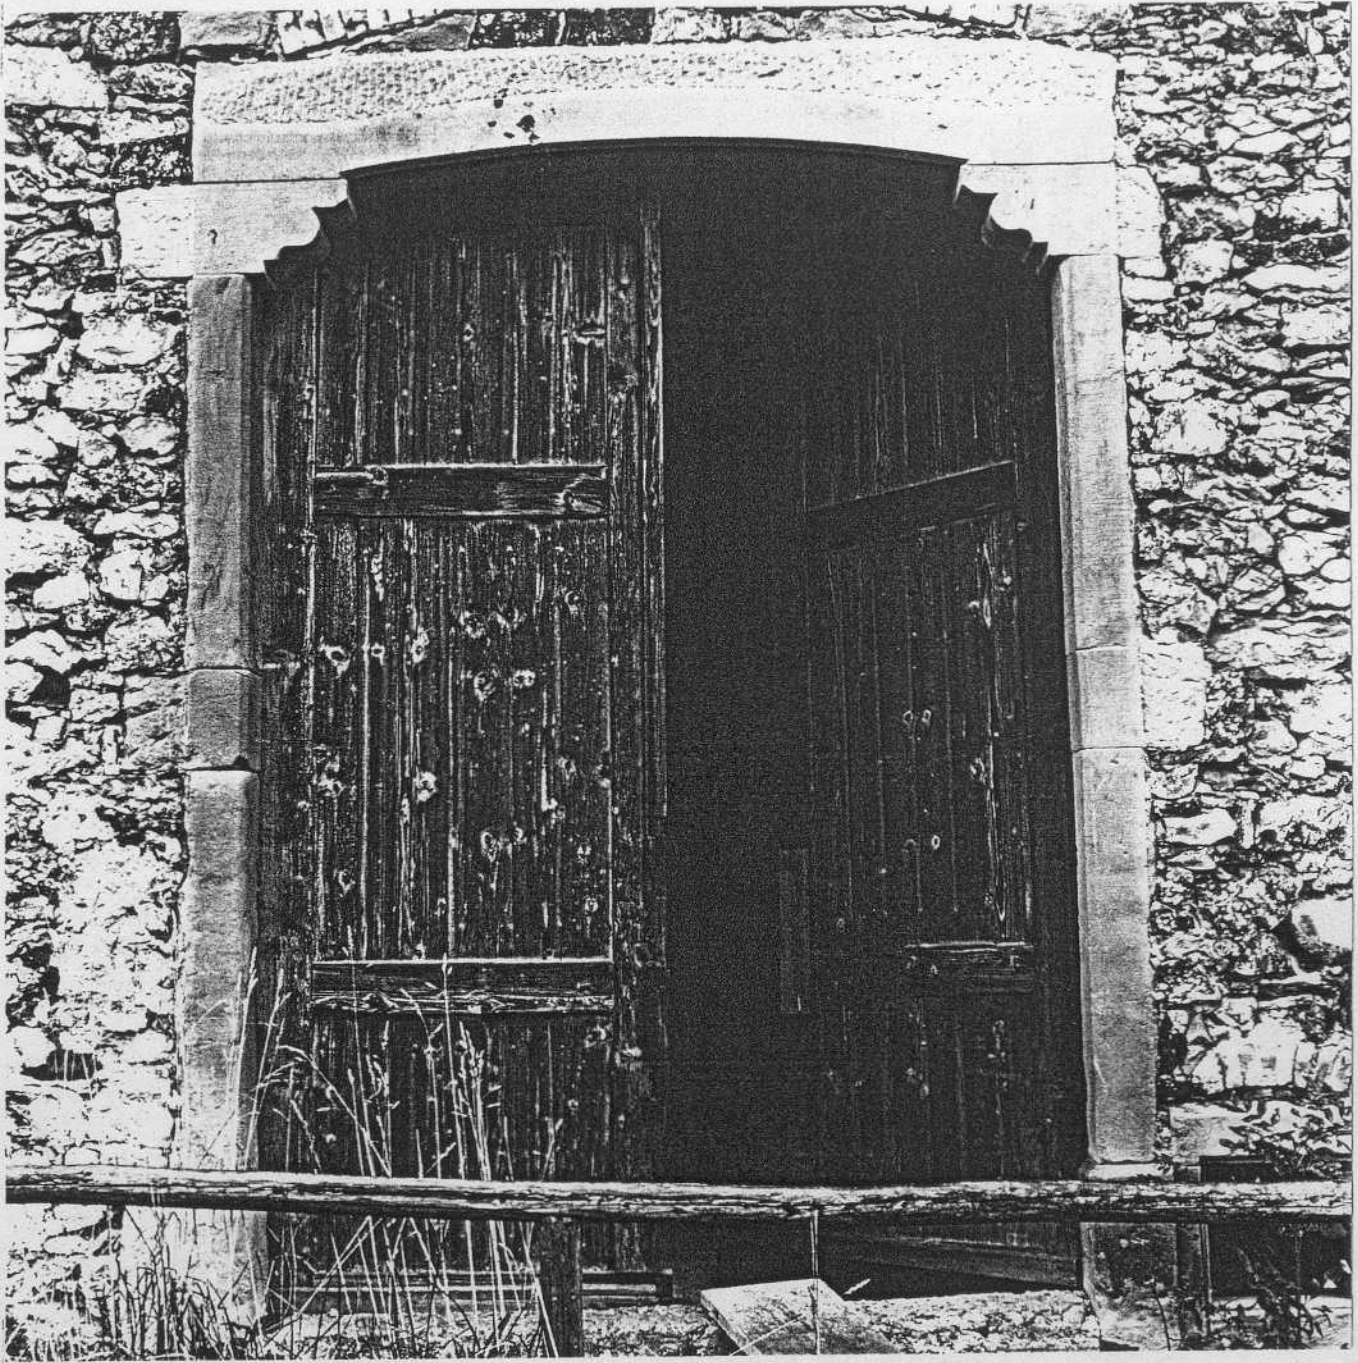
Abb. 42 Scheunentor mit Sandsteingewände in der Nordwestfassade
des alten Pfarrhauses nach dem Umbau von 1875.
