Renaturierung - ein gelungenes Beispiel

Nachdem in den vergangenen Jahrzehnten viele Gräben und Bäche in Betonrohre verlegt worden sind, erkennt man heute zunehmend die grosse Bedeutung naturnaher Wasserläufe für die wildlebenden Tiere und Pflanzen, aber auch für das Wohlbefinden der Menschen. Der Wasserbau orientiert sich wieder stärker an der Natur und ist bestrebt, Gewässer zu revitalisieren (wiederbeleben) oder zu renaturieren (Wiederherstellung eines naturnahen Zustandes). Ein gelungenes Beispiel ist der Kracharüfegraben.

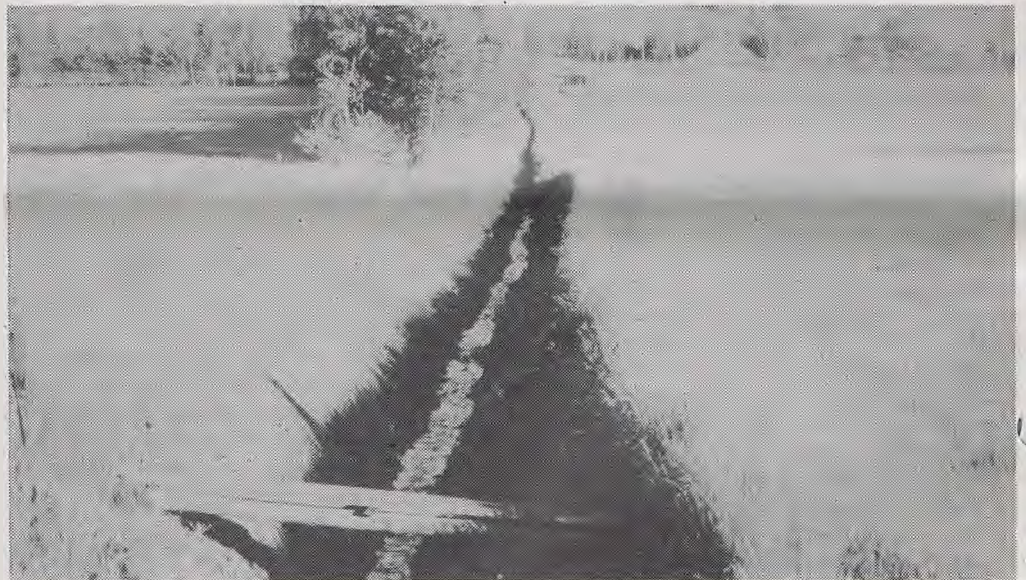
Schnurgerade zieht der Graben der Kracharüfe Richtung Esche und Sportanlage Eschen/Mauren, wo er...

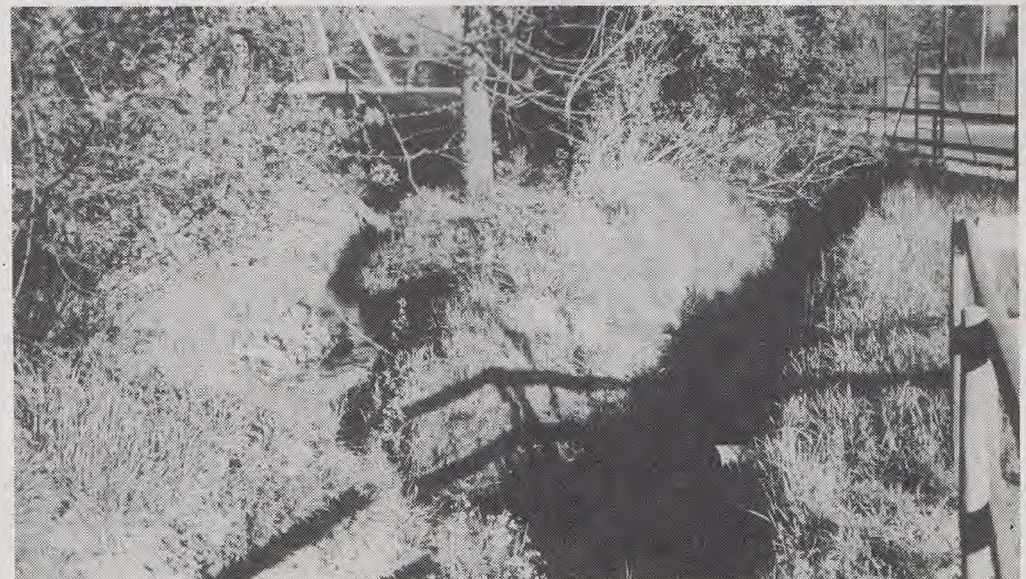
... aufgrund einer Neugestaltung mäandrierend durch den Gehölzstreifen, der die Fussball- und Tennisanlagen trennt, in die Esche entwässert.

Unmittelbarer Anlass für die Renaturierung des Grabens entlang der Gemeindegrenze Eschen-Mauren war die Erweiterung der Tennisanlagen Eschen-Mauren. Noch vor wenigen Jahren hätte man bei einem derartigen Projekt die Verrohrung des Grabens vorgesehen, eine Lösung, die wohl unbestritten und das einfachste Vorgehen gewesen wäre, um
