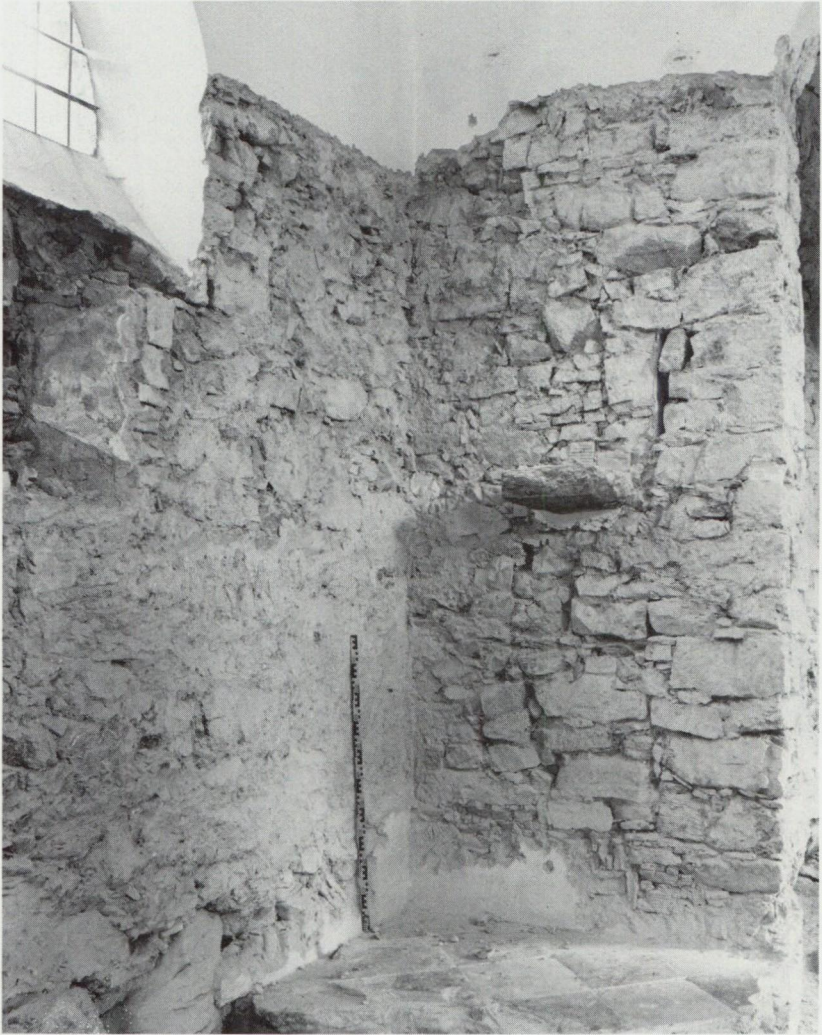
Abb. 6

Ostecke des Schiffes. Links alte Fensterleibung. Rechts Ostteil des Chorbogens mit appliziertem Mauerstück. Rechts oberhalb der Konsole vermauerter Ansatz eines Chorbogens mit weissgetünchtem Putz erkennbar.
