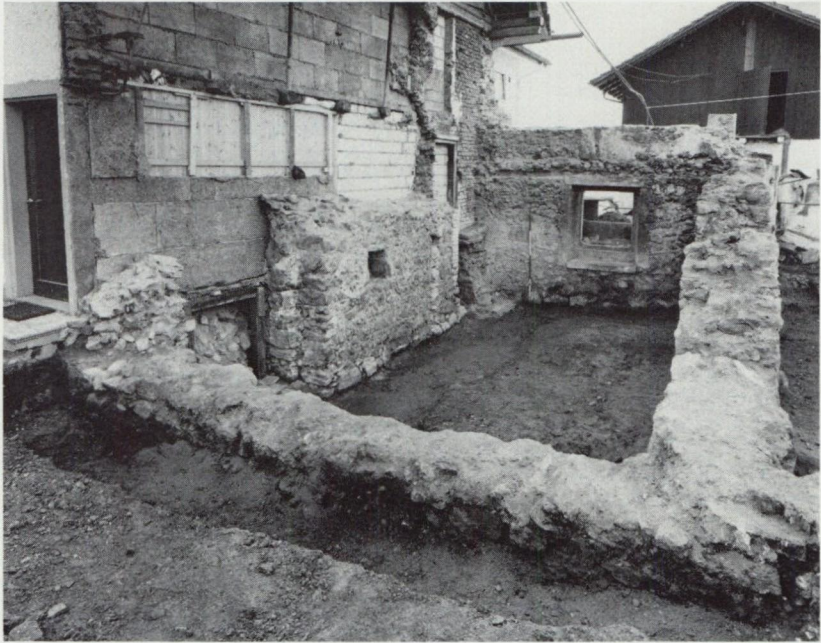
Abb. 1

Blick von der Nordecke des Grundrissrechteckes gegen Süden.
Links Reste der rundbogigen Kellertüre. Im Hintergrund südwestlicher Abschluss
des untersuchten Baues.

mats, die man in gelblichen Mörtel aus Grubensand vermauerte. Die Steine sind überdies in beinahe schichtigen Lagen verlegt. Einige Steine wurden mit dem Hammer zugerichtet. Die obere Hälfte der ca. 2.00 m hohen Mauer scheint im Steinmaterial und Mörtel anders geartet zu sein (gräulicher Sand, kleinere Steine) als die untere Mauerhälfte. Beim Falz an der südwestlichen Türleibung kann beobachtet werden, dass die inneren Ecksteine bis zu einer Höhe von 1.00 m offenbar nicht im Verband mit der südöstlichen Mauerhälfte sind (Abb. 1). Aus diesen Gründen könnte man die Erstellung der unteren Fundamentlage in zwei Arbeitsgängen erwägen, es sei denn, man interpretiere die unverbundenen Sichtsteine bei der südwestlichen Torseite als unzureichende Mauertechnik der damaligen Handwerker. Sicher aber zeigt die Maueraufsicht keine Trennfuge oder sonstige Merkmale, die auf eine Erstellung der Mauer in zwei Phasen deuten würden. Dies aber schliesst nicht aus, dass auf halber Höhe zwei Mauerscheiben überdeckt werden.
