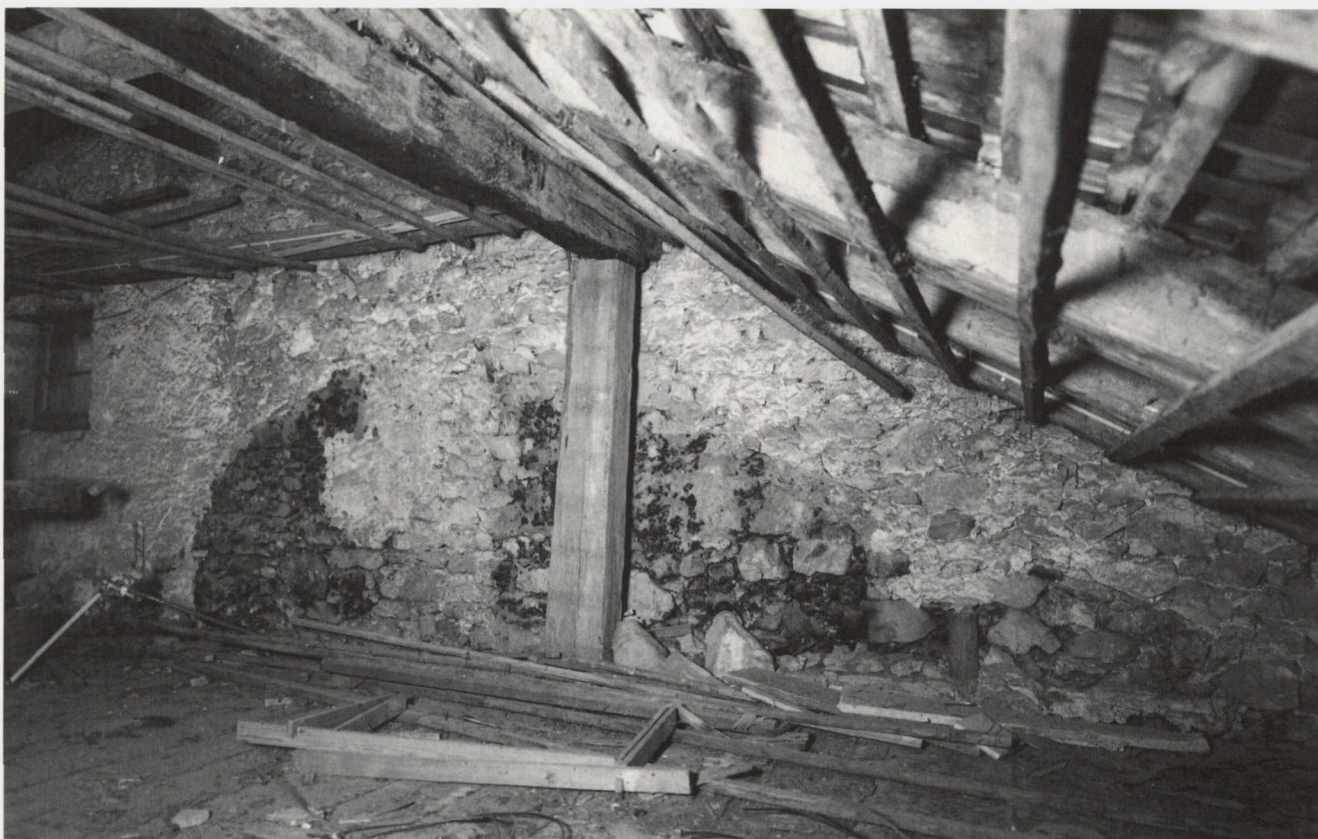
Abb. 46: Dachgeschoss; nordwestliche Giebelmauer mit älterer Dachschräge und starker Verpechung durch Küchenrauch; Unterlattung für Maistrocknung

Die Ursache für die 1854 erfolgte Erhöhung des ursprünglichen Dachstuhles mag in der Absicht gelegen haben, die Legschindeln durch Ziegel zu ersetzen, was eine steilere Dachneigung erfordert.¹⁵
