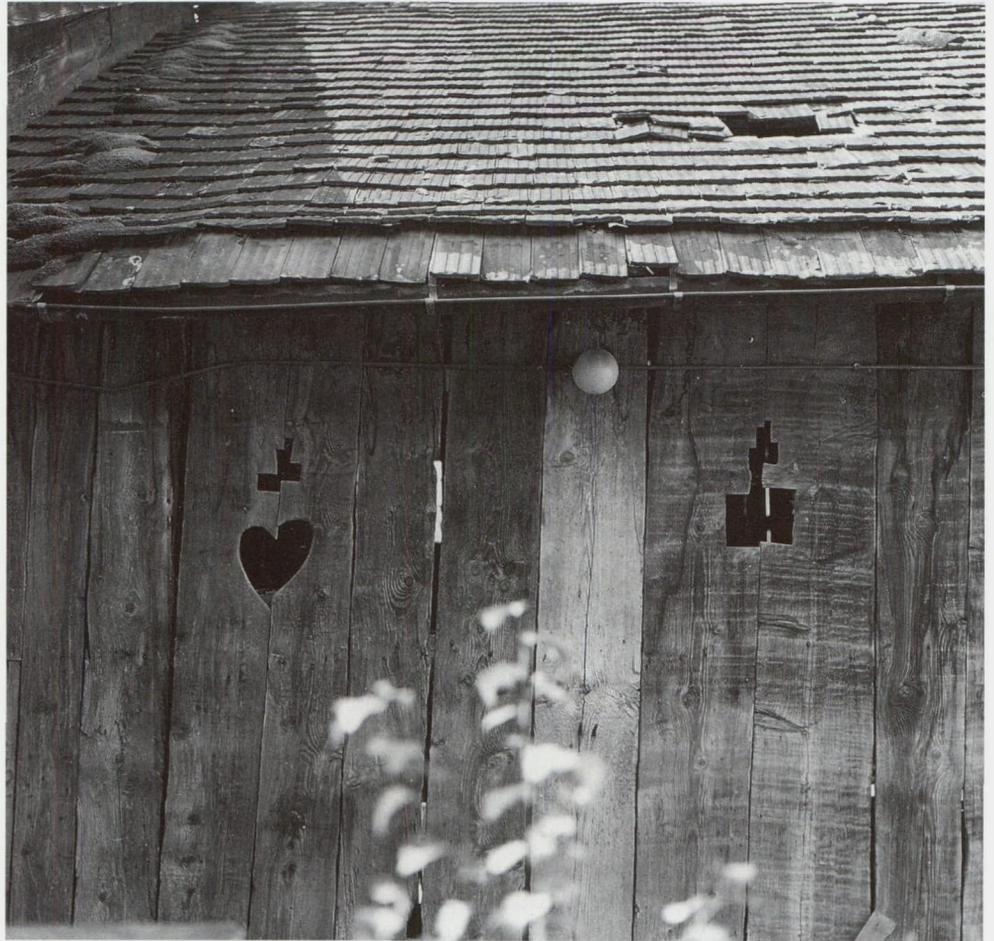
Abb. 41: Scheune 46, Ostfassade; ziergesägte Luziden des 18. Jahrhunderts, wohl 1715

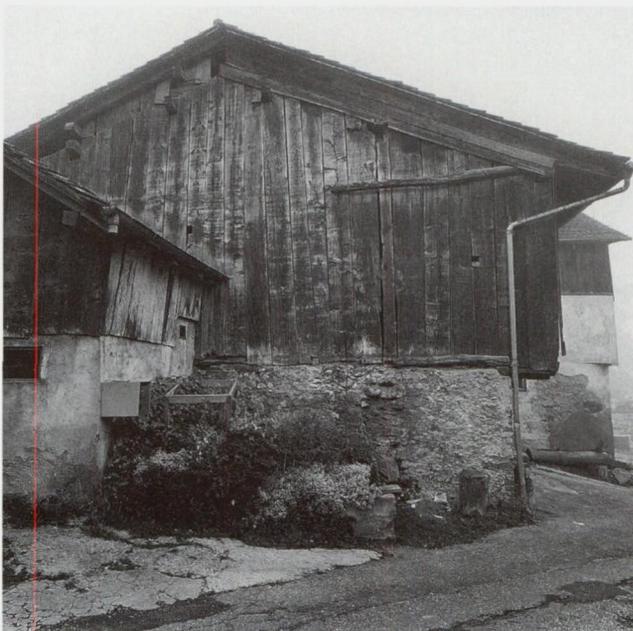
Abb. 42: Stallscheune 46; Nordfassade, Brettschirm mit älterer Dachschräge von 1715 zu Schindeldach, 1862 erhöht für Ziegeleindeckung; links Schweinestallanbau Anfang 20. Jahrhundert

holzfüllung gezimmert und ergeben ein Baujahr 1516 dd, einige geringe Mauerreste mögen dazugehören. Anlässlich des neuen Haustür-Durchbruchs zu Nr. 46 wird in den 1950er-Jahren das Scheunentor um etwa 2.5 Meter ostwärts versetzt (Abb. 39). Der im Obergeschoss liegende Scheunenraum und der stehende Dachstuhl (1713/15 dd) sind in ortsüblicher Manier aus handbehauemem Gebälk gezimmert und mit in weitem Winkel angeblatteten Kopfbändern versteift, in dieser Art zeittypisch für die erste Hälfte des 18. Jahrhunderts (Abb. 40). Die Aussenwände tragen einen vertikalen Brettschirm, ostseits mit ziergesägten Lichtöffnungen (Abb. 41). Westseits überkragt die Scheunenfassade die darunterliegende Stallfront um etwa 80 Zentimeter. Die Ständerreihe unter dem mittleren Dachstuhlbinder wird wohl um 1800 (1797 ? dd) erneuert. Der von Küchenrauch geschwärzte Dachstuhl ist mit seinem Neigungswinkel von etwa 21 Grad für steinbeschwerte Legschindeln konzipiert. Anlass zu einer Anhebung des Firstes bietet wohl die Erneuerung des Wohnhauses 47 um 1862; das Rafendach wird auf etwa 27 Grad gerichtet und mit Ziegeln eingedeckt. Ein nordseitiger Schweinestall-Anbau stammt aus dem Anfang des 20. Jahrhunderts (Abb. 42).
