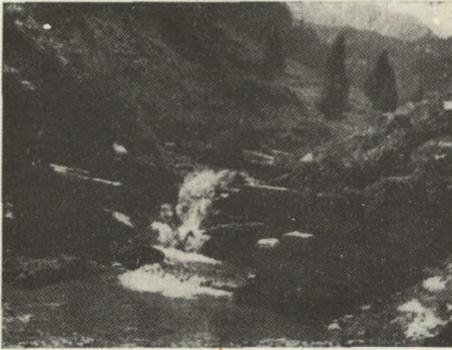
Holztransportmethode kurz vor dem Abbruch. Heute ist an der Stelle der abgebildeten Sperrvorrichtung ein Holzverschlag errichtet, der die Aufgabe hat, zu verhindern, dass der Valorschbach sich wieder tief in den Kies eingräbt, der heute den ehemaligen Stauraum hinter der Klus auffüllt.

Der Zweck einer solchen Klus war, wie schon oben angedeutet, eine möglichst grosse Wassermenge aufzustauen, um damit das in den Bach geworfene Holz talaus schwimmen zu können. Daher wurde eine Klus, ähnlich wie heute die Ausgleichsbecken für Kraftwerke, dort angelegt, wo das Bachbett möglichst flach verlief und die Gestaltung des Geländes eine leichte Sperrung ermöglichte. Auf der Höhe der Gebäulichkeiten der Alpe Hintervalorsch ist hiefür wohl der weitaus beste Ort den das ganze Valorschtal aufweist, denn das Bachbett ist hier stark ausgeweitet, es verläuft da auf eine ziemlich lange Strecke fast eben und das Gelände ist so beschaffen, dass mit einem einfachen Bauwerke die Sperrung des Baches vorgenommen werden konnte.

Ein Vergleich der Ueberreste im Hintervalorsch mit denjenigen in Lawena lässt den Schluss zu, dass diese Anlagen von Ort zu Ort in der Ausführung recht verschieden waren. Das errichtete Stauwehr musste einfach dem Wasserdruck standhalten und ein «Tor» musste gestatten, das Wasser so abfliessen zu lassen, wie es eben für die Flössarbeit gewünscht war. Bei unserer Klus im Valorschtal wurden die zwei Zwischenräume, die durch drei Wände aus rohbehauenen Baumstämmen gebildet wurden (siehe Bild) mit Steinen und Erde ausgefüllt. Diese drei Wände waren tief in die Ufer eingelassen; damit bekamen sie einen guten Halt und ein Umsickern des Wassers war nicht möglich. Wie das Tor konstruiert war, ob es hochgezogen wurde oder ob das Oeffnen durch Ziehen von Riegeln oder durch das Herausschlagen von Keilen geschah, lässt sich leider nicht mehr feststellen. Die mündliche Ueberlie-
