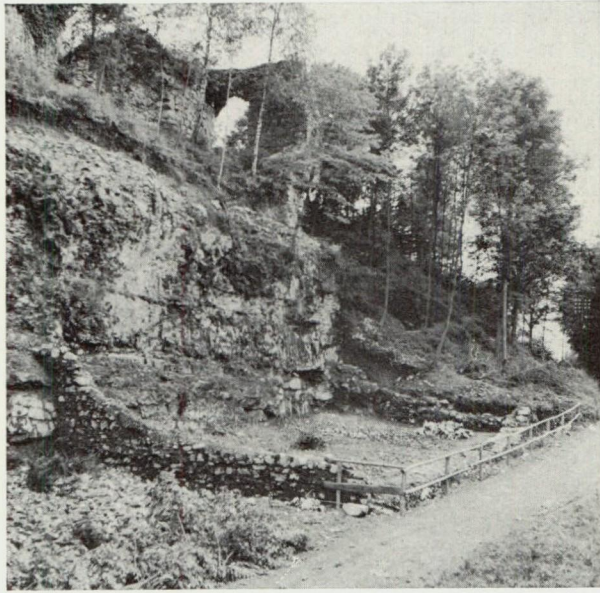
Abb. 26 Reste eines Wirtschaftsgebäudes auf der Westseite des Burgfelsens
