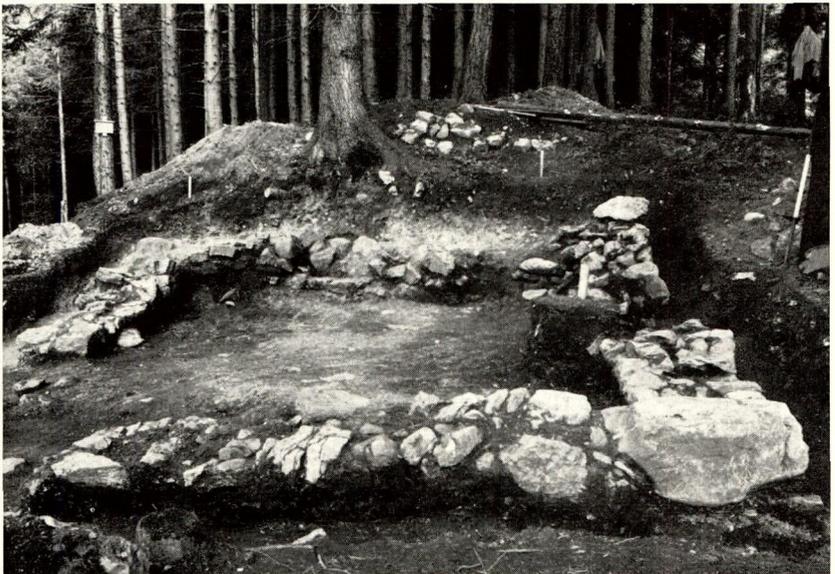
Das Innere des Baues wurde 1962 bis auf den Moränengrund ausgegraben und untersucht. Dabei wurden 5 spätromische Münzen gefunden (siehe Kellner, *Die Münzen der Grabung 1962*, Inv. Nr. 7 — 11). Sie lagen in einer dunklen Schicht, die teilweise Brandreste und Kohlen Spuren aufwies, also nicht direkt auf dem Moränenboden, der in einer Tiefe von 50 — 60 cm zum Vorschein kam. Aus Bau II kommen ferner verschiedene Eisenreste, dabei zwei Bruchstücke von kleinen Kellen

Abb. 17. Bau II gegen Osten.
