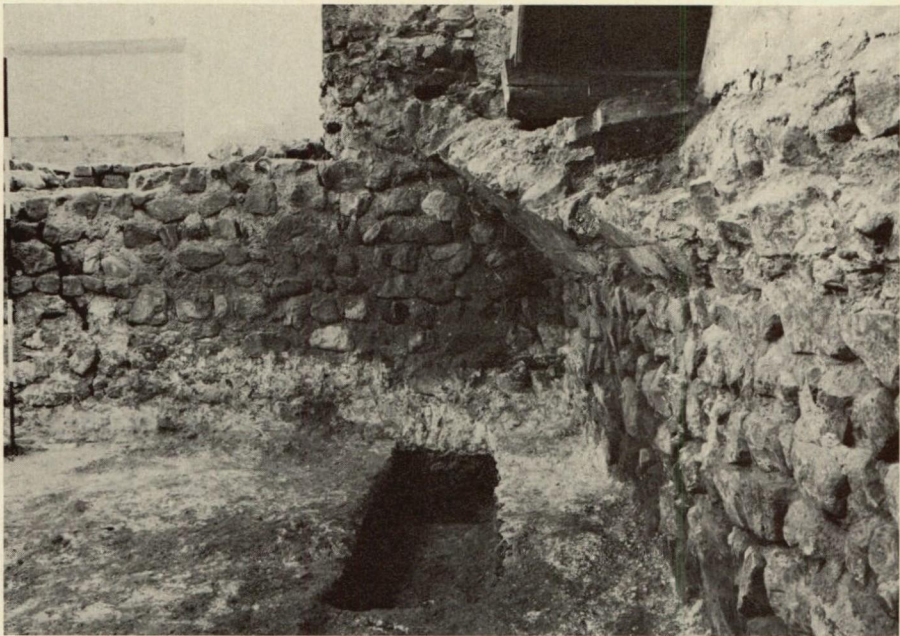
Abb. 3. Gewölbeansatz im Keller I mit Sondiergraben.
