**Römischer Gutshof, Herrenhaus A**

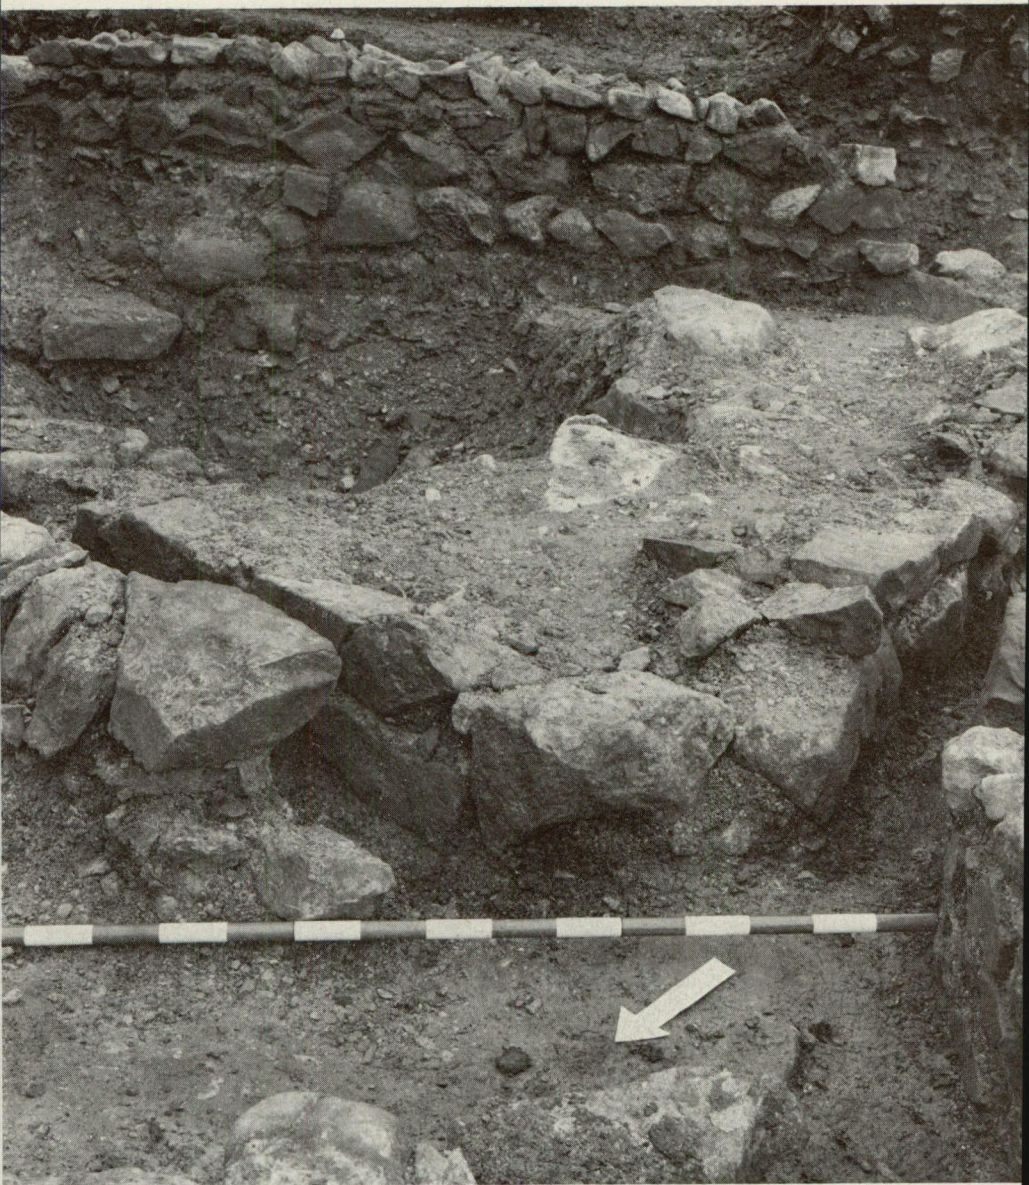
Abb. 38

Raum 4, Heizkanäle, Y-förmiger Kanalgrundriss nach der Gabelung. Im Hintergrund südöstliche Aussenmauer. Links oben Ansatz der alten Ostecke der Urvilla  
Blick von Nordwesten.
