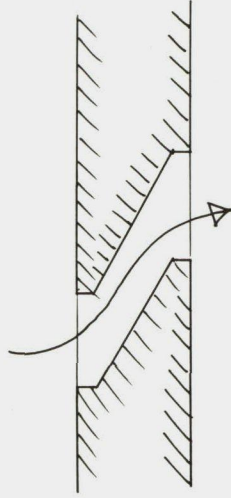
Senkrechter Schnitt durch das Rauchloch in der Küche
