AUSLAUFBAUWERK DER BALZNER RÜFE

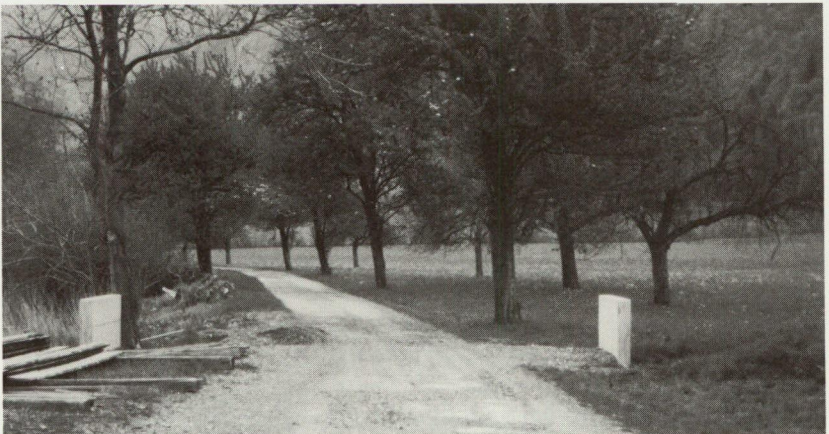
Vom Sammler der Balzner Rufe verläuft in Richtung alter Landstrasse ein schmales, nur 50 cm tiefes und 50 cm breites Gerinne. An seinem Ufer hat sich ein aufgelöster Flurgehölzstreifen teilweise erhalten und bildet so die letzte landschaftliche Aufkammerung vor den heutigen Industrie- und Gewerbebauten. Vor der Einmündung in den «Altbach» muss dieses gering dimensionierte Gerinne die alte Landstrasse unterqueren. Wo sich Wasser mit dem Verkehr trifft, werden bauliche Massnahmen nötig. Zu Beginn der 1980er Jahre wurde hier mit grosser Lieblosigkeit beidseits des Flurweges je ein 3 m langes und einen Meter hohes Betonbauwerk erstellt. Es sollte so wohl verhindert werden, dass jemand in den Graben fällt. Dieser Baukörper im Freiraum ist nicht

Abb. 99: Hässliches Betonbauwerk als deutliches Zeichen eines häufig herrschenden Perfektionismus
