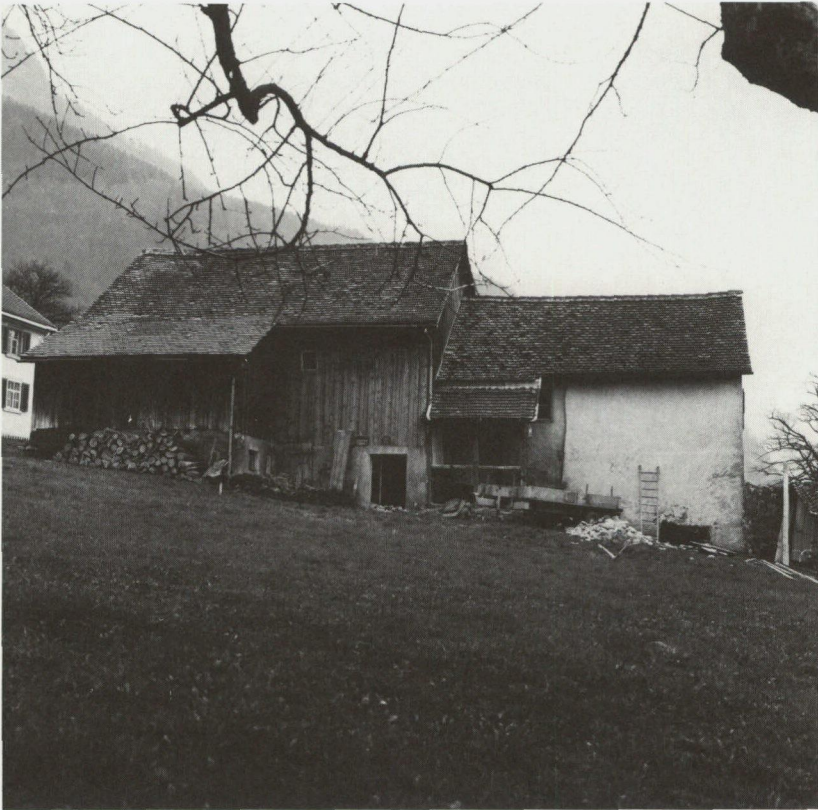
Abb. 23: Haus Nr. 52, Nordfassade
