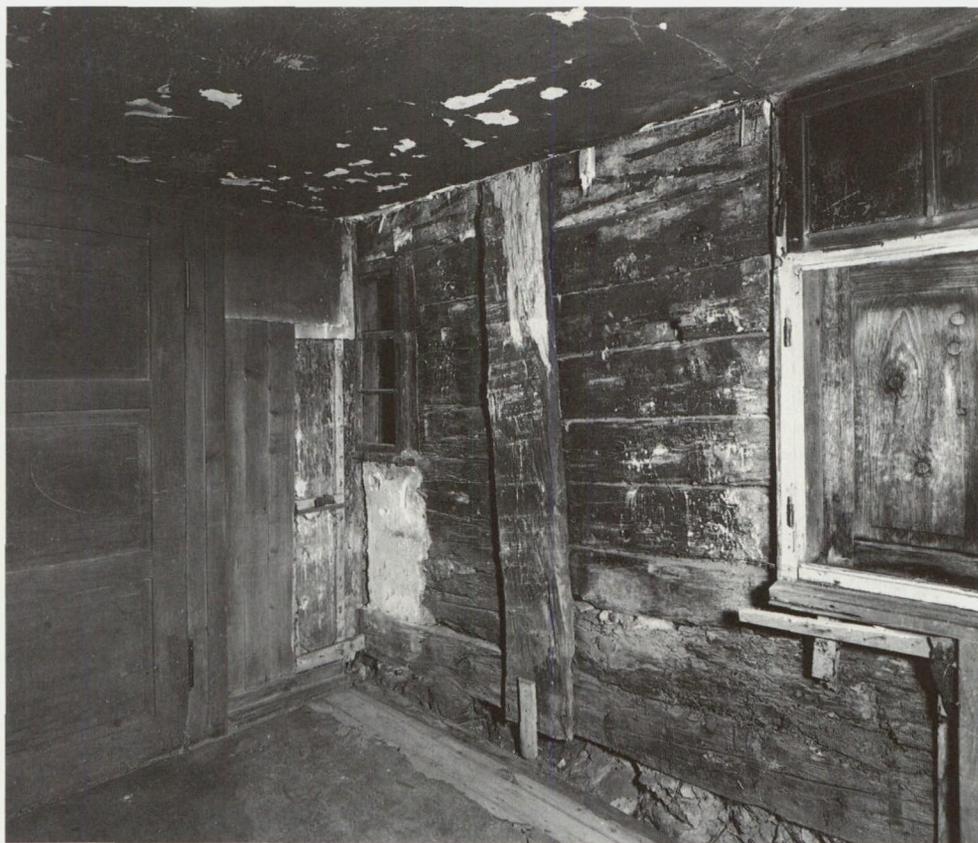
Abb. 16: Küche, Nordwestwand mit Mittelstud Nr. 20, Richtung West

Eine auch andernorts zu beobachtende, jedoch wenig konventionelle sekundäre Abbundmanier zeigt die Nordwestfassade; deren Blockbauteil wird in der Firstachse durch einen über beide Wohngeschosse reichenden Mittelstud Nr. 20 getrennt (Abb. 10 und 16). Der Stud ist mit 1831/32 (?) dendrodatiert, die Ursache dieser Gefügekorrektur bleibt uns unklar. Die Südwestwand des Blockbaues weist im Erdgeschoss die Haustür und gleich darüberliegend im Obergeschoss eine Tür zur Laube auf (Abb. 13). In eigenartiger Weise reichen nun die Türpfosten gleich über beide Stockwerke hoch, der eine ist als Nr. 50 mit 1827/28 dendrodatiert. Es handelt sich hier also um eine eingreifende Reparatur aus dem 19. Jh., ähnlich dem oben beschriebenen Mittelstud Nr. 20.
