DIE KLEINE KAMMER

DER DACHSTUHL

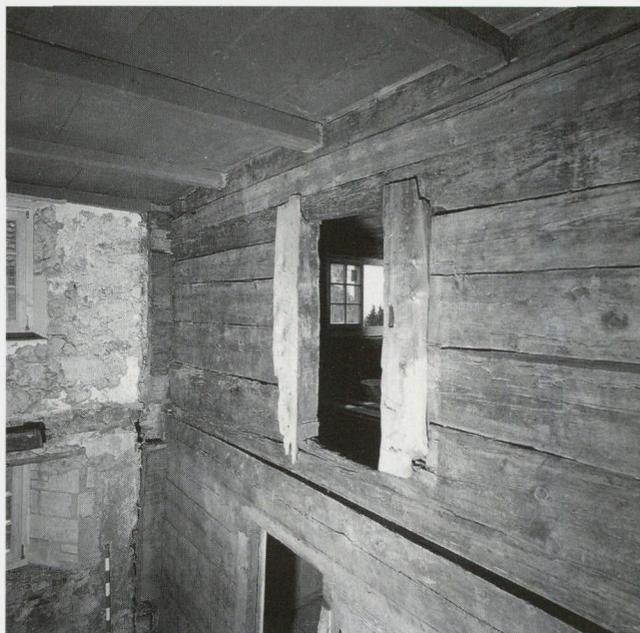
Abb. 35: Wohnhaus 46, kleine Kammer; Ansicht Blockbauwand von 1510 mit Tür zur grossen Kammer

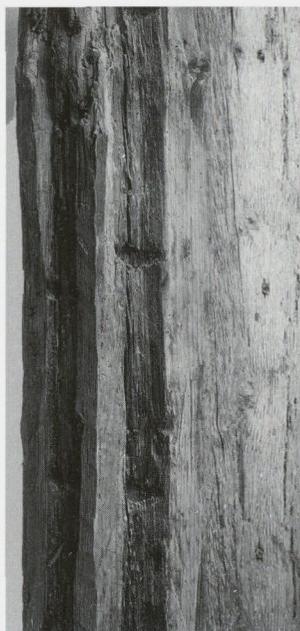
über der Nebenstube wird im 18. Jahrhundert zum Wohnhaus 47 geschlagen. Zu den erst nachträglich in der grossen Kammer gemachten Beobachtungen einer sekundären Erhöhung des Blockteiles fehlen hier bestätigende Befunde; einzig der östliche Türpfosten in der Nordwand ist zweitverwendet (Abb. 35 und 36). Der östliche Teil der Nordwand ist mit senkrechten Brettern geschlossen – als sogenannte Stabwand; wir beobachten auch andernorts solche Wandausfachungen in Blockbau-Kammern (Abb. 16, 17 und 20).

Abb. 36: Wohnhaus 46, kleine Kammer; zweitverwendeter Balken unbekannter Herkunft als Türpfosten, mit Längsnuten und regelmässigen Durchbohrungen
