**SHELLENBERG, «UNDER PLATTA»,
HAUS NR. 12³¹**

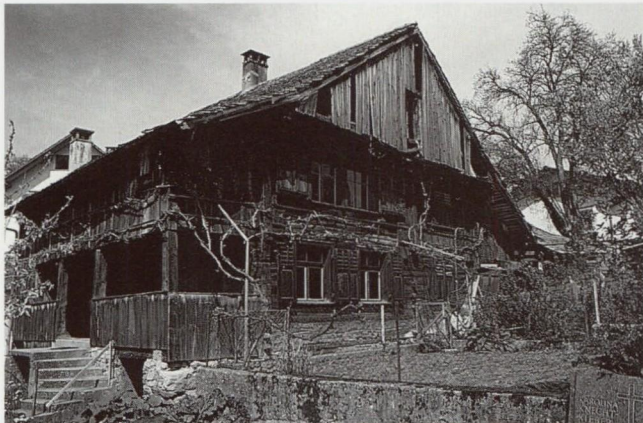
Abb. 18: Schellenberg.
Das Wohnhaus Nr. 12 vor
Beginn der Translozie-
rungsarbeiten. Aufnahme
vom Frühjahr 1990.

- 1518 Erbauung des Hauses in Kantholz-
Blockbau. Kielbogenfenster.
- 1687 Als Fahrhabe wird das Haus abgebaut
und an neuem, uns unbekanntem Stand-
ort wieder aufgestellt.³² Neuer Dachstuhl.
- 1793/94 Erneuter Abbau und Wiederaufbau am
letzten Standort «Under Platta». Neuer
Dachstuhl.
- 1832 Umbauten und Erneuerungen an der
Laube.
- 1837 Einbau eines Sandsteinofens. Einbau
der Stubentäfer.
- 1844 Verkleidung der Nordwestfassade mit
Rundschindeln.
- 1892 Reparaturen an der Laube.
- 1923 Erneuerung der Herd-, Ofen- und
Kaminanlage.
- 1940 Anpassungen der Fenster, Türen und
Böden.
- 1970 Abbruch der freistehenden Stallscheune.
- 1989 Baugeschichtliche Untersuchung.
- 1992 Beginn der Translozierung.

Da das bau- und sozialgeschichtlich äusserst inter-
essante Holzhaus einem Neubau weichen sollte,
und der Erhalt nicht gesichert schien, musste eine
erneute Versetzung vorbereitet werden.³³ Im
Herbst 1993 konnten die Arbeiten an der Translo-
zierung des Hauses an seinen heutigen Standort in
die Dorfmitte von Schellenberg abgeschlossen wer-
den.³⁴ Es wird vom Liechtensteinischen Landesmu-
seum als Aussenstelle betreut und soll den Besu-
chern Einblicke in die ländliche Bau- und Wohnkul-
tur geben.³⁵

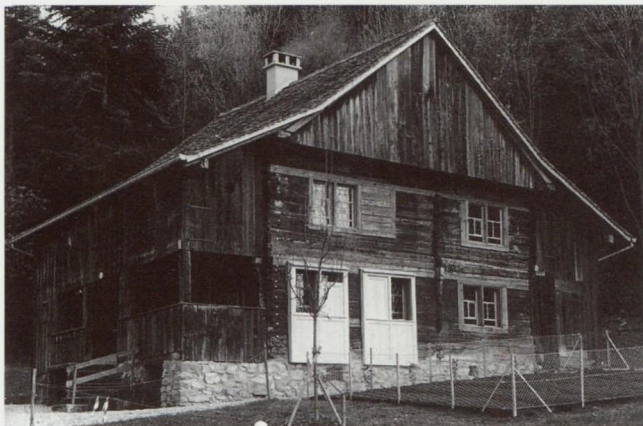
Abb. 19: Schellenberg.
Das Holzwohnhaus Nr. 12
nach Abschluss der Trans-
lozierungsarbeiten im
Herbst 1993.
