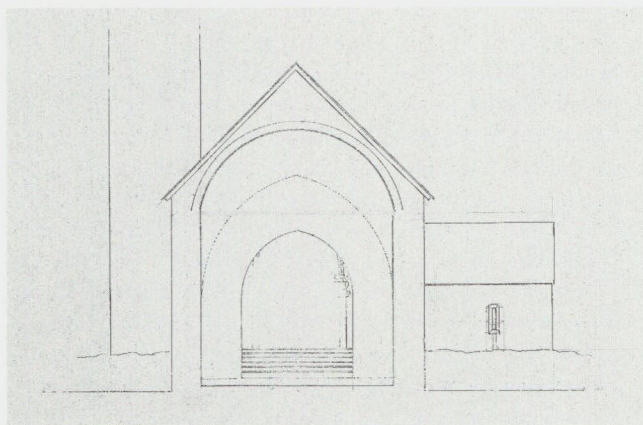
Abb. 2: Querschnitt durch die Florinskapelle. Blick von Westen. Tonnengewölbe im Kirchenschiff. Niedriger Triumphbogen über sechs Chorstufen. Rippengewölbe im Chor. Bleistiftzeichnung von Landestechniker Peter Rheinberger aus der Zeit um 1870/72.

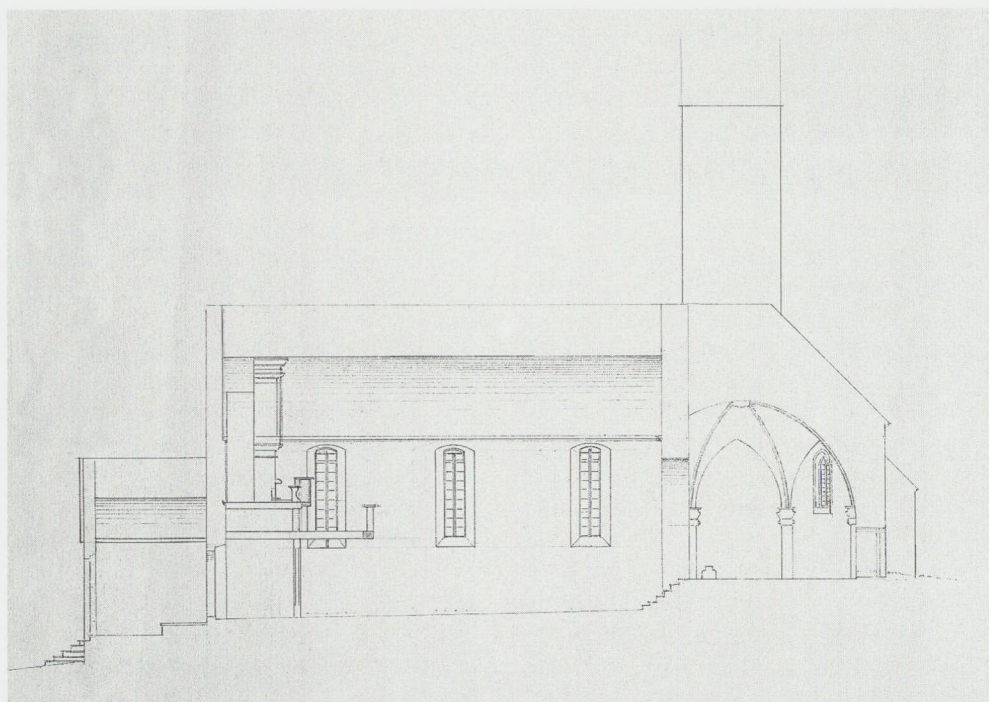
Abb. 3: Längsschnitt durch die Florinskapelle. Blick von Süden. Zweistöckige Orgelempore und Tonnengewölbe im Kirchenschiff, Rippengewölbe im Chor. Bleistiftzeichnung von Landestechniker Peter Rheinberger aus der Zeit um 1870/72.

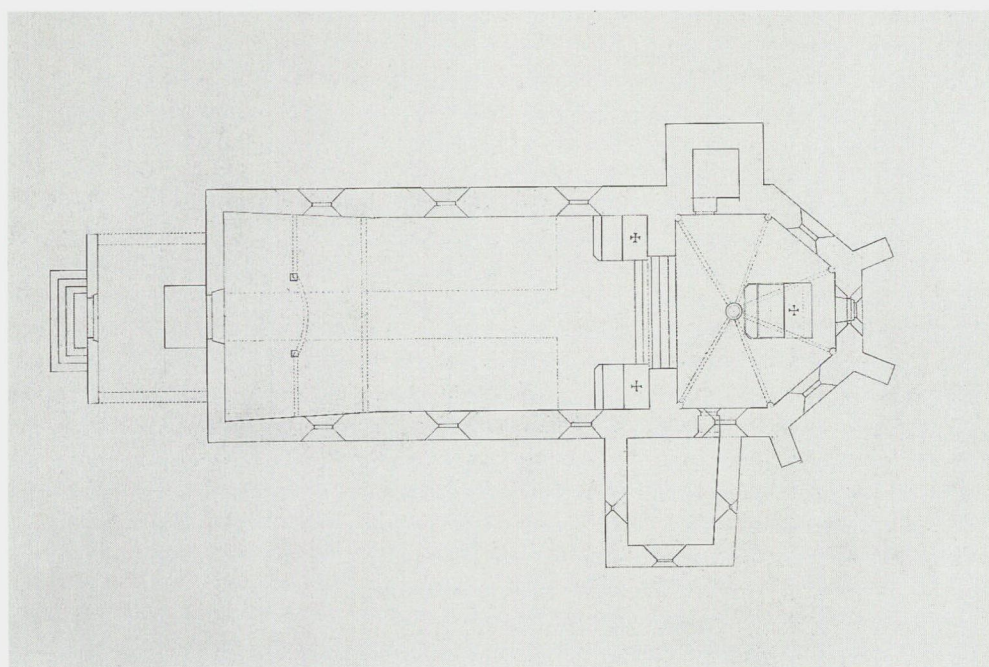
Abb. 4: Grundriss der Florinskapelle mit einem Vorzeichen im Westen, dem Turm im Norden und einer Sakristei im Süden. Bleistiftzeichnung von Landestechniker Peter Rheinberger aus der Zeit um 1870/72.
