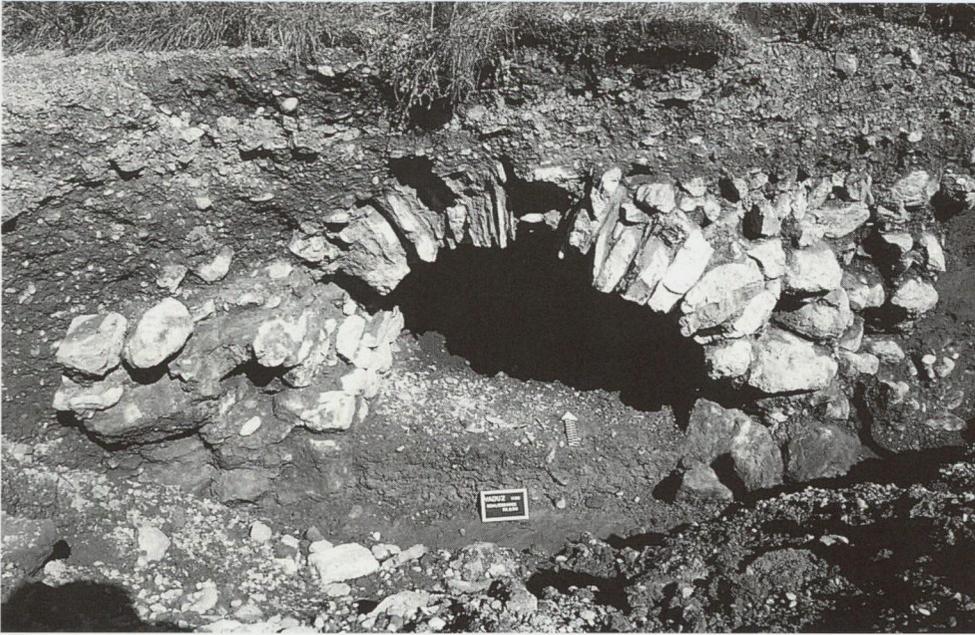
Abb. 5: Vaduz, Kreuzung «Alte Landstrasse/Schliessaweg». Am 30. August 1993 anlässlich von Tiefbauarbeiten zu Tage geförderte alte Brücke.

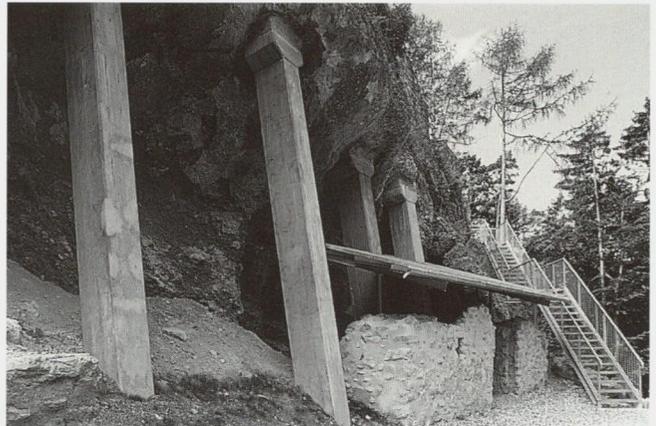
Abb. 6: Obere Burgruine Schellenberg: Freilegung und Konservierung mittelalterlichen Mauerwerks westlich am Fusse des Burgfelsens im August 1993.
