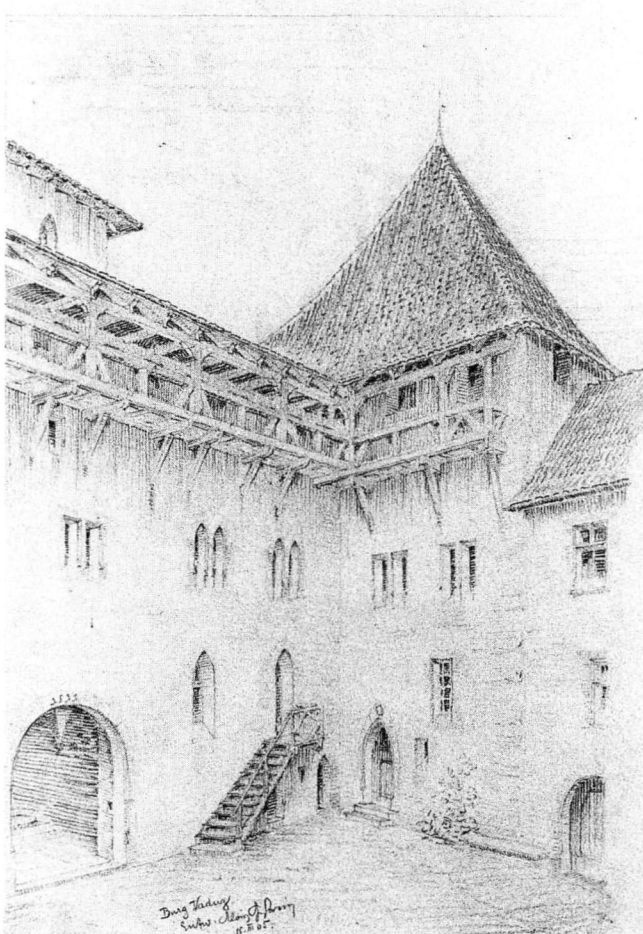
Abb. 8: Südwestliche Hofseite von Schloss Vaduz, Zeichnung Alois Gstrein März 1905. Ursprüngliche Rekonstruktionsabsicht mit turmartigem Saalbau (siehe Abb. 5) und innerem Wehrgang vor Kapellen- und Saalbau.

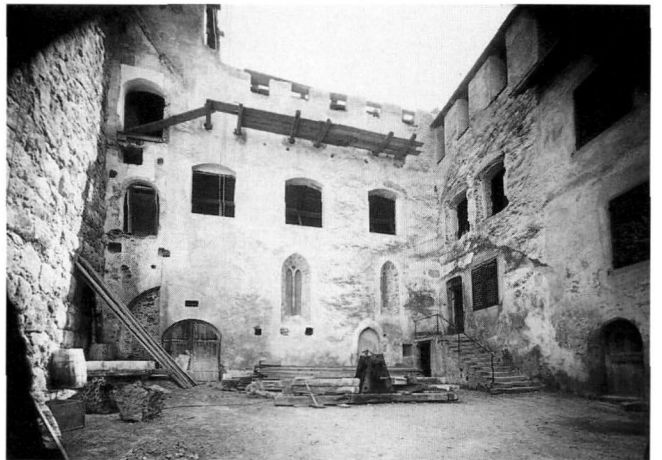
Abb. 10: Südliche Hofseite von Schloss Vaduz auf einer Fotografie aus den Umbaujahren 1906/07. Man hat das oberste Geschoss des Kapellentraktes abgetragen und die alten Zinnen freigelegt.
