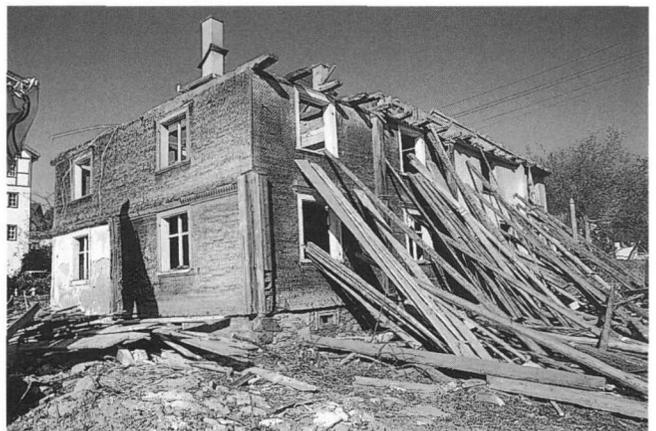
Abb. 6: Eschen. Doppelhaus Nr. 24/30 an der «Heragass». Abbruch des bauhistorisch interessanten Wohnhauses im Herbst 1997

Das Objekt Nr. 24/30 an der «Heragass» war ein interessantes Beispiel für die Entwicklung einer Hofstätte vom einfachen Bauernhaus zum Doppelwohnhaus mit den zugehörigen freistehenden Stallungen. Ende des 19. Jahrhunderts wurde es nach der Enderweiterung zum Doppelhaus mit einem bemalten Rundschindelschirm verkleidet. Solche Bemalungen auf Rundschindelschirmen, die Zeugnis vom Stolz der einstigen Besitzer ablegen, sind in Liechtenstein selten anzutreffen. Durch seine Lage östlich der Pfrundbauten vermittelte das Anwesen zwischen dem kirchlichen Zentrum der Gemeinde und den östlich angrenzenden frühneuzeit-

lichen Gehöften und Neubauten aus jüngerer Zeit. Aufgrund mangelnden Unterhalts und unüberlegter Eingriffe in die Bausubstanz – ganze Binnenwände des Strickbaus sind zur Vergrößerung der Räume mit der Kettensäge herausgetrennt worden – verwahrloste das Objekt zusehends. Die Baukommission der Gemeinde Eschen stellte anlässlich einer Begehung fest, dass in Anbetracht des desolaten Zustands eine Instandstellung «nur mit einem unverhältnismässigen Aufwand, wenn überhaupt» möglich wäre.¹¹ In der Folge entschied sich der Gemeinderat mehrheitlich für den ersatzlosen Abbruch des Doppelwohnhauses und der Stallungen. Von einer Unterschutzstellung des sowohl aus denkmalpflegerischer wie auch aus ortsbildpflegerischer Sicht interessanten Objekts wurde abgesehen.¹²
