Abb. 3: Grundriss der Bauten auf dem Kirchhügel Bendern

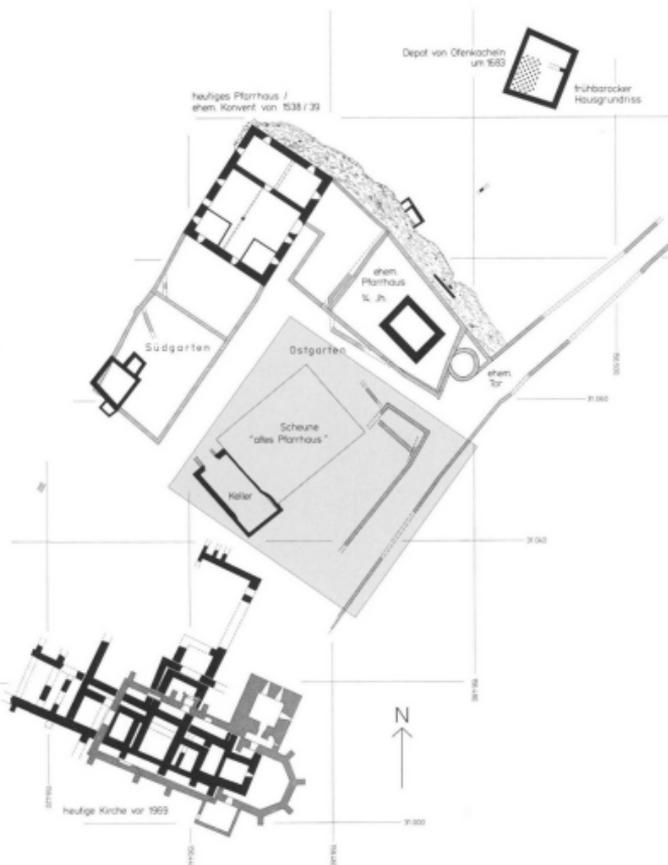
■ Grabungsgebiet A
 0 5 10 15 20 m
