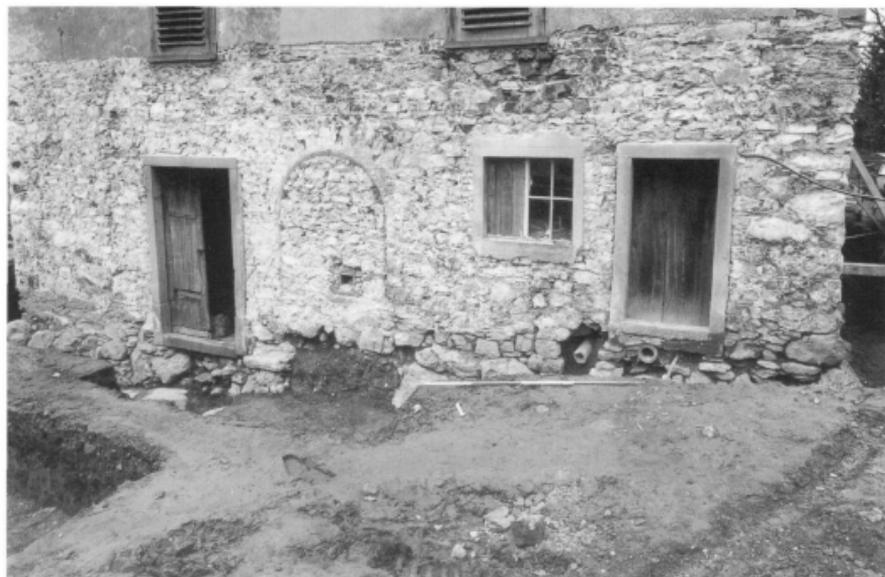
Abb. 18: Kellergeschoss der Nordostseite des alten Pfarrhauses. In der Mitte Rundbogentüre. Links und rechts zwei Türen mit Sandsteingewände (1875), Fenster aus derselben Bauzeit. Am östlichen, linken Sandsteingewände anschliessend zwei übereinandergestellte vermauerte Fenster
