Bachkonzept für die Gemeinde Schaan

Mario F. Broggi / Hanno Konrad

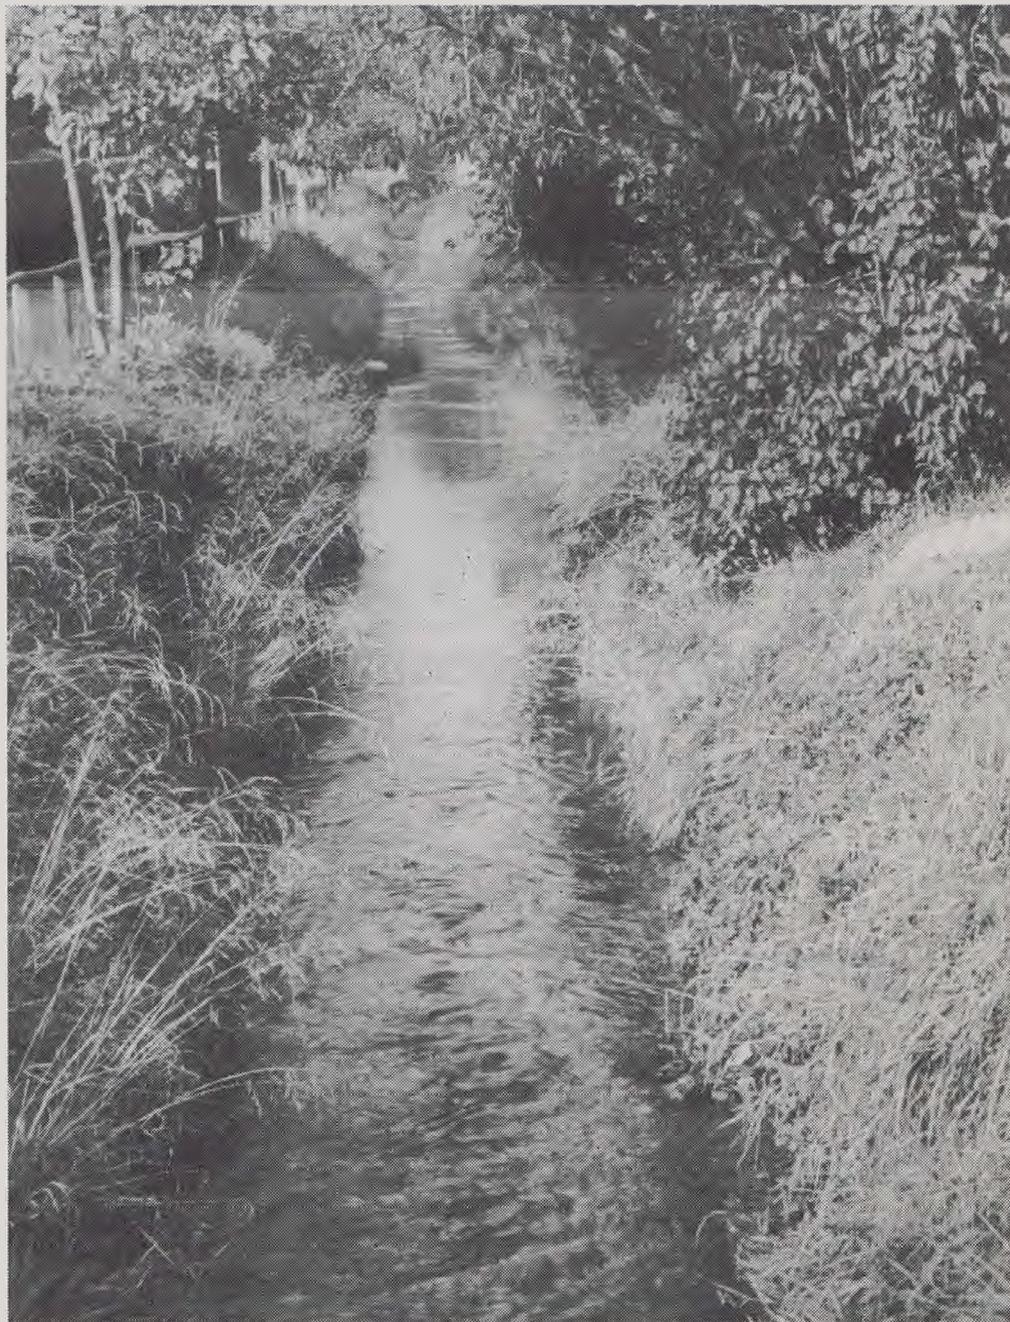
Das Wäschgräble fliesst gemütlich durch Schaaner Wohngebiete. Eine belebendere Bachgestaltung, standorttypische Uferbestockung und vermehrte Fussgängerzugänglichkeit könnten vorteilhaft für Mensch und Natur sein.
